日程：2019年7月9日(火)～7月11日(木)

場所：パリのセーヌ川周辺 (フランス)

同日程で国際学会 SMART2019 がフランスのパリで開催されるにあたり、パリの中心部を流れるセーヌ川に架かるいくつかの橋梁の現地調査を行った。今回、視察対象としたのは、シャルル・ド・ゴール橋(Pont Charles de Gaulle)、ベルシー橋(Pont de Bercy)、キャルーゼル橋(Pont du Carrousel)、イエナ橋(Pont d'Iéna)の4つとする。以下にそれぞれの橋梁の視察結果を述べる。

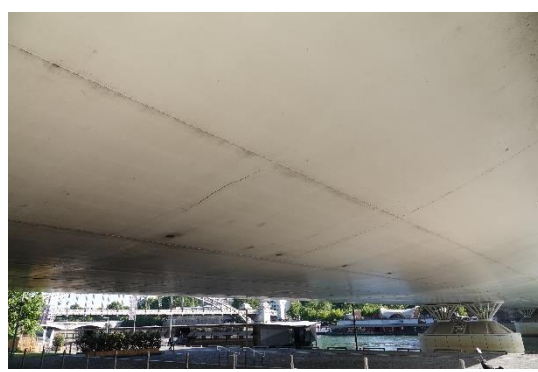
シャルル・ド・ゴール橋はセーヌ川のパリ中心部に架かる本格的な橋としては最も新しく、1996年に完成した。その形状は図1に示すようにセーヌ川に架かる他の橋とは異なり、近代的な外観をしている。シャルル・ド・ゴール橋はプレストレストコンクリート製の桁橋である。また、パリ最大の国際空港であるシャルル・ド・ゴール国際空港と同様にこの橋梁の名前もフランス共和国大統領であったシャルル・ド・ゴールにちなんで名付けられている。図2に橋の端部に設置されている竣工記念碑を示す。図3に橋脚の外観を示す。図に示すように橋脚と橋桁は細い鋼製の管でつながれており、デザインの凝った橋脚となっている。続いて、図4に桁下面の外観を示す。図より、竣工から20年強という比較的新しい橋であるため、非常に良好な状態であることが分かる。図4の中心やや左にひび割れのようなラインが確認されるが、該当箇所を拡大してみると(図5参照)、コンクリートのひび割れではなく、表面の塗装に人為的に傷つけられたものであることが分かる。最後に橋上の様子を図6に示す。舗装に関してもほとんど平らかであり、非常に自動車が走りやすいものとなっていることが分かる。

図4 桁下側の外観

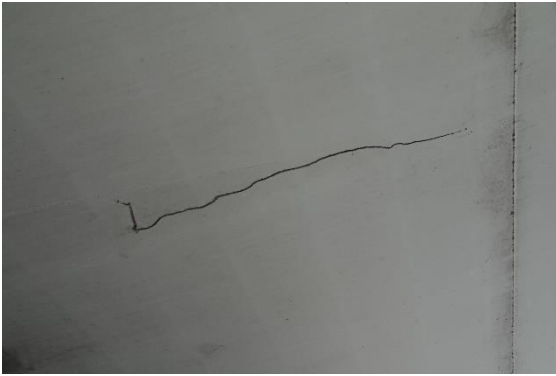
図5 図4の拡大図

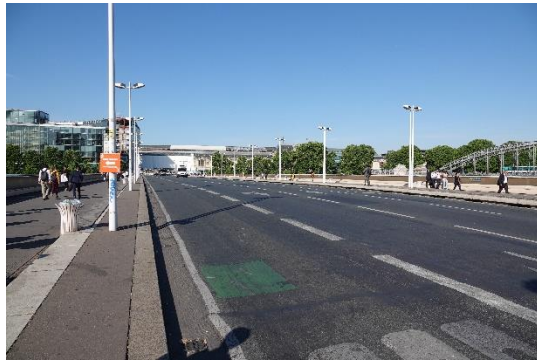
図6 橋上の様子

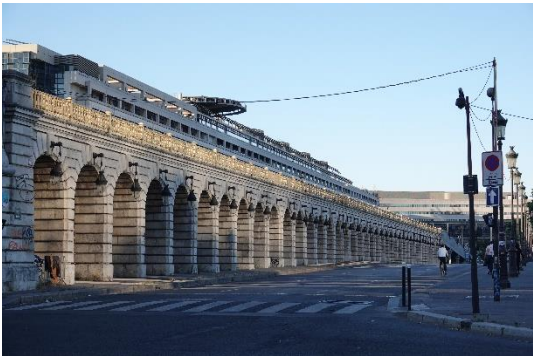
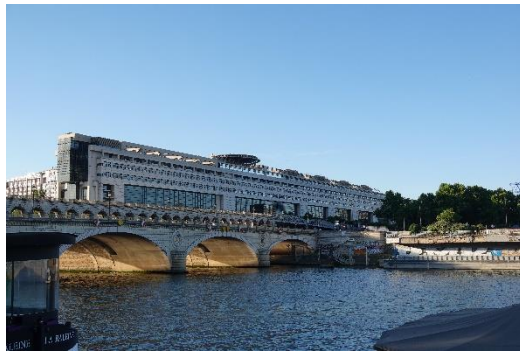
図7, 図8にベルシー橋の外観を示す. これらの図に示すように, ベルシー橋は1864年に竣工した石造りの道路橋の上に, 1991年に鉄筋コンクリートの鉄道橋(地下鉄6号線)が架けられ, 現在の姿となり, 景観がパリの街並みに調和した豊かなものになっている. なお, 鉄道橋の方も道路橋と同じく, 一見, 石造りであるかのように見えるが, これは鉄筋コンクリートを装飾のために石で覆っているためである. 石で覆われているため, コンクリートのひび割れ等の調査は目視によって行えなかったが, 石の状況を観察したところ, 非常に状態が良かったため, 鉄筋コンクリート橋全体として橋梁健全度は高いものであると考えられる. なお, 余談ではあるが, 双方の図において奥に見える建物がフランスの経済・財務省である.

図7 ベルシー橋の外観

図8 ベルシー橋の外観(遠景)

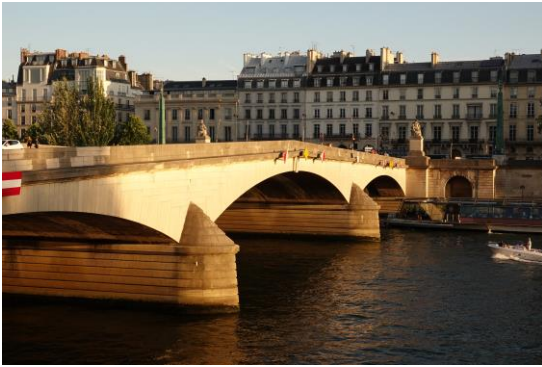
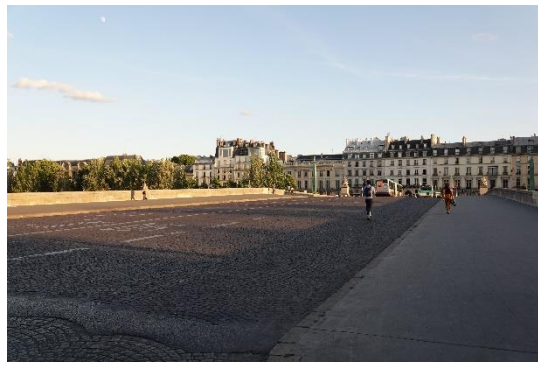
橋梁において目視によるひび割れ等の調査を行ったが, ひび割れ等は見つからずコンクリート橋全体として橋梁健全度は高いものであると考えられる.

図9 キャルーゼル橋の外観

図10 橋上の様子

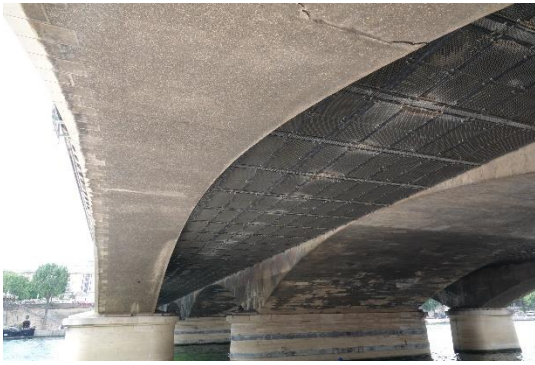
橋梁において目視によるひび割れ等の調査を行ったが、図14に示すような亀裂が一か所見つけた。しかしながら、その他に目立ったひび割れなどは見つけられなかった。

図 14 亀裂の様子

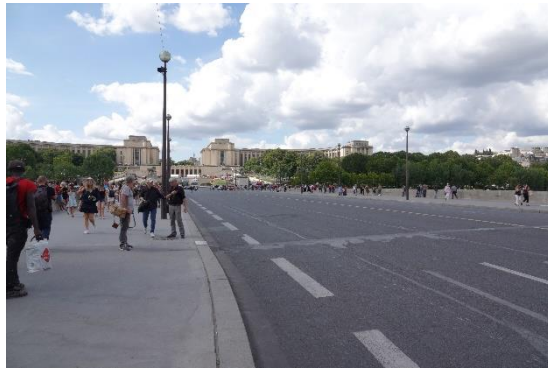
次に橋上に移動し調査を続けた。橋上の概観を図15に示す。橋上では目立ったひび割れは見つからなかった。余談ではあるがイエナ橋はエッフェル塔に続く橋となっており、非常に観光客などが多く活気に満ち溢れていた。

図 15 橋上の様子
