日程：2019年7月9日(火)～7月11日(木)

場所：パリのセーヌ川周辺 (フランス)

同日程で国際学会 SMART2019 がフランスのパリで開催されるにあたり、パリの中心部を流れるセーヌ川に架かるいくつかの橋梁の現地調査を行った。今回、視察対象としたのは、シャルル・ド・ゴール橋(Pont Charles de Gaulle)、ベルシー橋(Pont de Bercy)、キャルーゼル橋(Pont du Carrousel)、イエナ橋(Pont d'Iéna)の4つとする。以下にそれぞれの橋梁の視察結果を述べる。

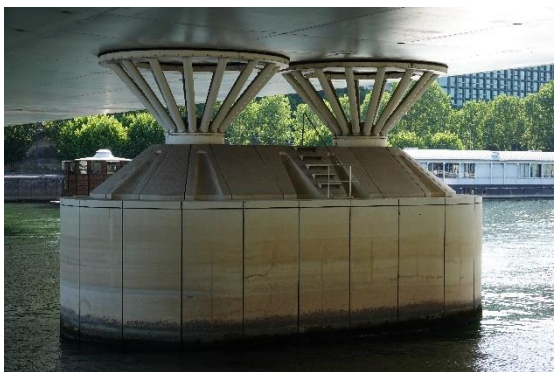
図3 橋脚の外観

シャルル・ド・ゴール橋はセーヌ川のパリ中心部に架かる本格的な橋としては最も新しく、1996年に完成した。その形状は図1に示すようにセーヌ川に架かる他の橋とは異なり、近代的な外観をしている。シャルル・ド・ゴール橋はプレストレストコンクリート製の桁橋である。また、パリ最大の国際空港であるシャルル・ド・ゴール国際空港と同様にこの橋梁の名前もフランス共和国大統領であったシャルル・ド・ゴールにちなんで名付けられている。図2に橋の端部に設置されている竣工記念碑を示す。図3に橋脚の外観を示す。図に示すように橋脚と橋桁は細い鋼製の管でつながれており、デザインの凝った橋脚となっている。続いて、図4に桁下面の外観を示す。図より、竣工から20年強という比較的新しい橋であるため、非常に良好な状態であることが分かる。図4の中心やや左にひび割れのようなラインが確認されるが、該当箇所を拡大してみると(図5参照)、コンクリートのひび割れではなく、表面の塗装に人為的に傷つけられたものであることが分かる。最後に橋上の様子を図6に示す。舗装に関してもほとんど平らかであり、非常に自動車が走りやすいものとなっていることが分かる。

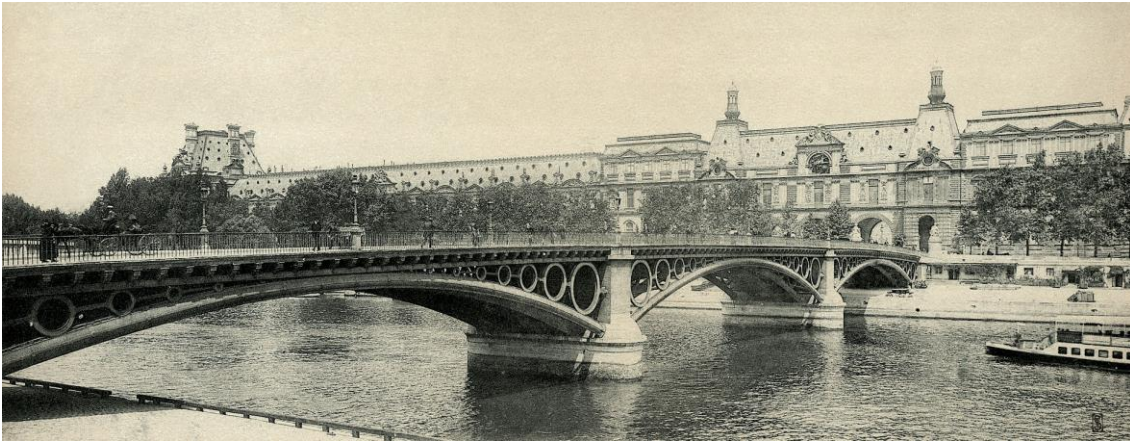
図11 旧キャルーゼル橋の外観

図9, 図10にキャルーゼル橋の概観を示す. キャルーゼル橋はセヌ川に架かるコンクリートアーチ橋であり, テュイルリー河岸とヴォルテール河岸を結んでいる. パリの他の橋と同様にキャルーゼル橋のある場所にもいくつかの橋が様々な名前で存在した. 1831年に完成した最初の橋はサンペール橋と名付けられ, 1834年にキャルーゼル橋と変名された. また, 右岸のルーブル宮殿に通じることからルーブル橋と言われることもある. 図11は1900年ごろのキャルーゼル橋である. このころは鋳鉄と木材で造られており, 吊り橋が主流だった当時としては大胆なものであった. 1930年ごろに老朽化のために現在のような形態へと修繕された.

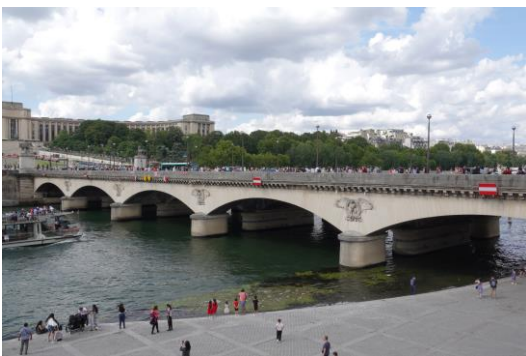
図12 イエナ橋の外観

図12, 図13 にイエナ橋の概観を示す。イエナ橋はパリのセーヌ川に架かる石造のアーチ橋である。最初の橋は1810年ごろに架けられた。その後1937年に現在のような幅が35mの28mのアーチが5つで全長155mの橋を構成している。

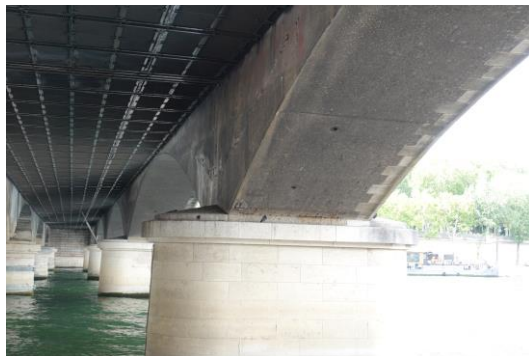
図13 桁下側の外観

橋梁において目視によるひび割れ等の調査を行ったが、図14に示すような亀裂が一か所見つけた。しかしながら、その他に目立ったひび割れなどは見つけられなかった。
