無人飛行体利用そのものは新しい概念ではないが、飛行安定性および運用上の安全性を確保した無人飛行体にセンシングシステムを搭載し、橋梁の緊急点検用として利用しようとする研究である。

以上の背景をもとに、本研究では遠隔操作が可能なカメラ搭載の球形飛行体を構築する。また、屋内外の実験による飛行安定性、操縦性とデータ転送能力を明らかにし、橋梁構造物の緊急点検を支援する無人飛行体点検システムの開発を目指す。そのため、以下のことを明らかにすることを研究の目的としている。

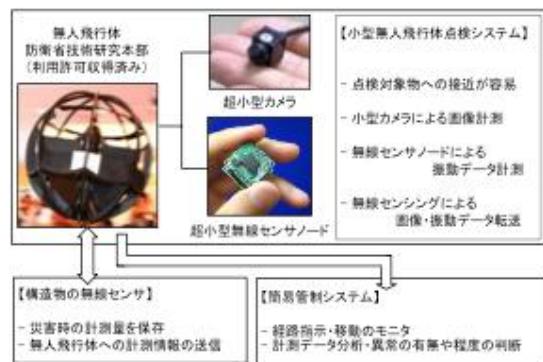
図1 小型無人飛行体による移動点検の概念

申請者の橋梁の常時ヘルスモニタリングを迅速に行うための有人移動車両点検の開発の経験から、無人飛行体であれば緊急時の異常点検に有効利用できると考え「橋梁緊急点検を支援する無人飛行体点検システムの開発」の着想（図1参照）に至っている。

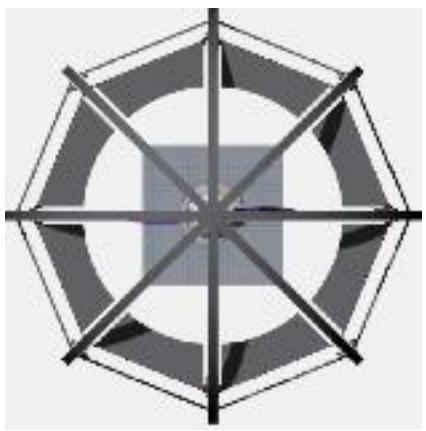
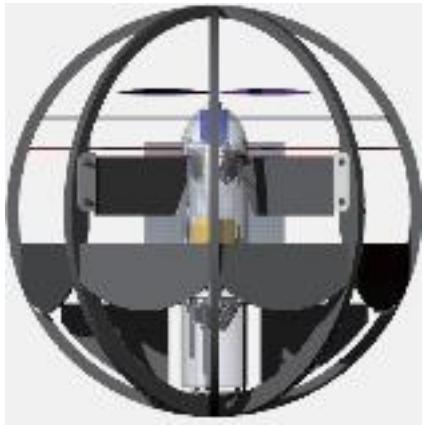
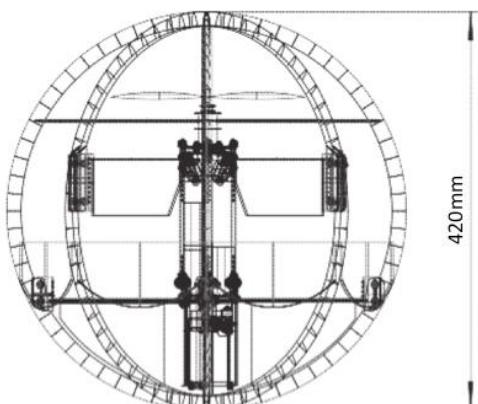
図 2 球形飛行体の概略図

(a) 平面図

(b) 正面図

(c) 設計図

ム」の飛行体の開発を行った。図2に開発球形飛行体の概略図を示す。

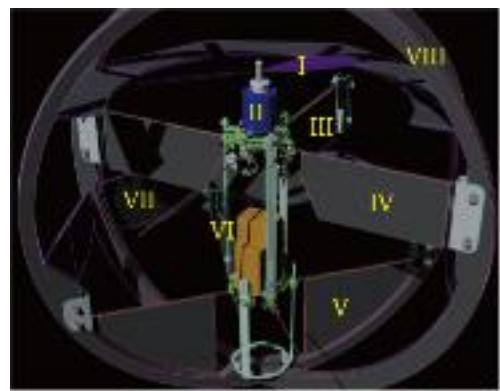
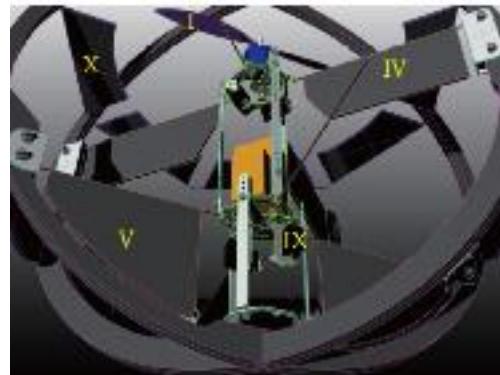
図 3 駆動装置の詳細

| I. | プロペラ |
| II. | DC ブラシレスモーター |
| III. | エレベーター |
| IV. | ラダー |
| V. | エルロン |
| VI. | Li_Po バッテリー (11.1V, 1300mA) |
| VII. | 主翼 |
| VIII. | メインフレーム上のカメラ設置位置 |
| IX. | 超小型サーボ |
| X. | 補助翼 |

- ② 駆動装置の設計：飛行推進動力として以下の図3に示すように、DC ブラシレスモーター（151W）に推力 1.65kg のプロペラ（11×3.8SF）を導入している。駆動および制御装置として姿勢制御には3軸ジャイロ（Eagle A3-PRO SE）を設置している。3軸ジャイロの命令に従いラダーとエルロンをデジタルサーボ（DS318）を用いて姿勢制御を行う。また操縦受信制御のために 11ch のレシーバー（RG1131B）を設置している。また、全ての材料や部品は市販品を用いている。
- ③ 操縦送信制御：市販の 11ch のプロポ（XG11）を利用している。特に将来のセンサの増設などに備えてチャネルに余裕がある 11ch のプロポを利用するこにした。

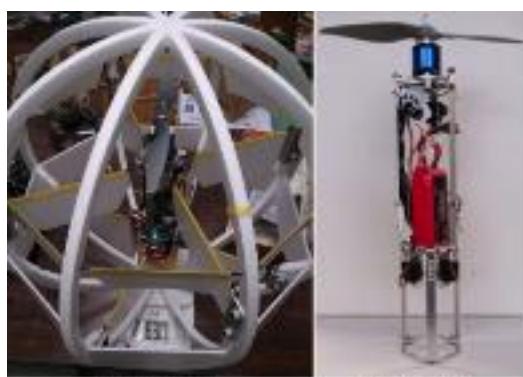
試作 1 号機

駆動システム

図 4 試作 1 号機の写真

試作機と駆動システムの写真を図4に示す。試作1号機の総重量は 630g である。ただし墜落などを想定するとスチレンボードフレームは壊れやすいことから球形のメンフレームは図5のように FRP で補強を施し（試作機2号機）飛行試験を行った。ただし重量は 800g に増加している。

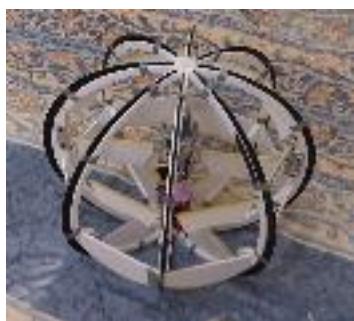
図5 補強した試作2号機の飛行テスト

飛行テストの結果、飛行は可能であるものの全体的なバランスの制御に大きな問題ある結果となつた。また球形フレームの補強だけでは強度が不足しており、球形フレームそのものを FRP で再製作することになった。FRP フレームの試作機3号を図6に示す。

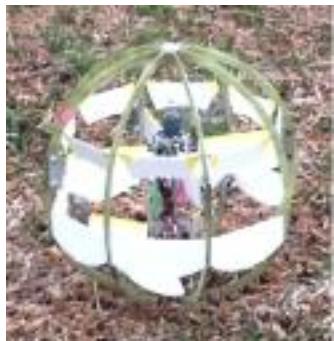
図6 FRP 試験機（3号機）の飛行テスト

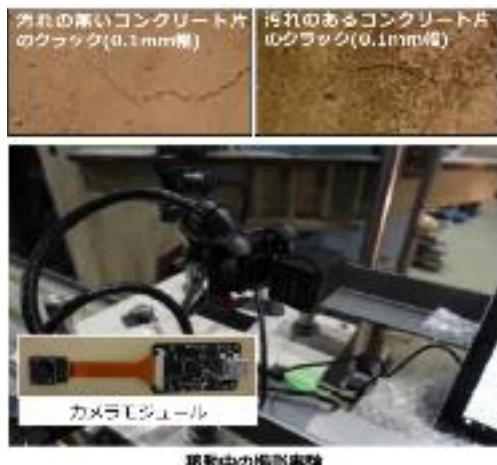
図7 カメラモジュール搭載の移動体によるひび割れ撮影とひび割れ同定可能性実験。

① 画像センサの選定：飛行体に搭載するセンサの候補として NCM13-J を選定した（図7のカメラモジュール参照）。NCM13-J は画素数 1280×1024 であり、24bit フルカラーで画像圧縮なしとする、画像サイズは約 4MB になる。各無線規格の最大伝送速度で通信した場合の伝送時間は表1のようになる。秒単位で遅延が生じると使用感に影響が出ると考えられるため、無線 LAN の 11g、11n を使う必要があると考えられる。他方、高速な無線規格を使うほど無線通信モジュールの消費電力は大きくなる傾向にあり、電源確保との兼ね合いも考える必要がある。このように、データ蓄積・転送方法については、画像サイズとリアルタイム性、および無線通信モジュールの消費電力のバランスを取る必要がある。

② 画像処理システムの構築：無人飛行体により撮影された画像の処理について検討を行う。一般的なカメラと PC カメラを用い、性能テストを行う。性能評価には、停止画および動画を検討する。実験室の移動体に各々のカメラを設置し、遠方（0.17m～3m）のひび割れが入っているコンクリート試験体を撮影することで性能テストを行った。また一般カメラに比べ画像が劣ることが予想される PC カメラの画像によるひび割れの同定可能性を高めるために数値位計算による手法を検討する。照度が十分であれば期待性能通りの精度を得ることができた。しかし、下記のような課題が判明した。

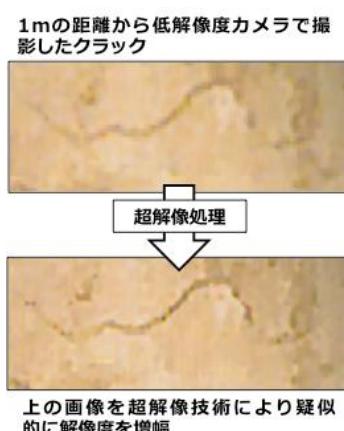
クラックの色が濃くなり、輪郭もかなり鮮明になっており、オリジナル画像ではクラック輪郭が不鮮明だった画像が、超解像の結果では鮮明に確認出来るレベルになっている。

図8 超解像度解析によるひび割れの検出

十分な精度が得られなかった際の解決策として、超解像という技術を活用し、疑似的に解像度を増幅する方法の有効性を検証した。図8のように、パラメータをうまく調整すればクラックを鮮明に捉えられることが確認できた。高精度の結果を得るためににはソフトウェア処理時間が膨大になり、その対策が課題である。
